PATRONATO DEL REAL ALCÁZAR Y DE LA CASA CONSISTORIAL

del Alcázar de Sevilla
Nº 11/2010

Restauración de la Fachada del Palacio de Pedro I

Segunda fase, Lateral derecho

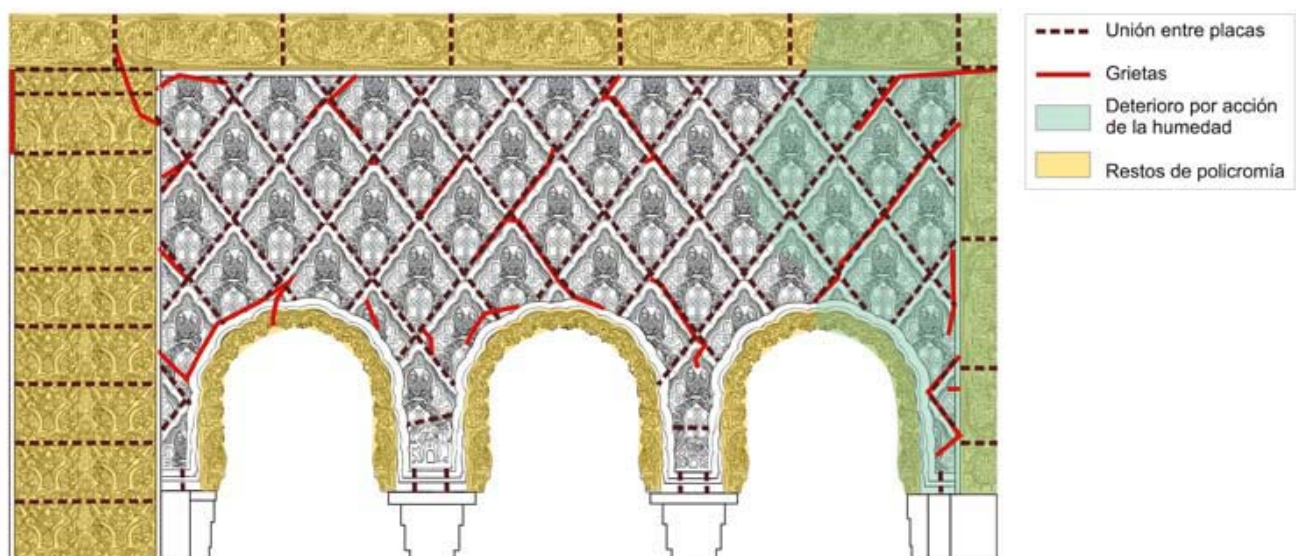
Fig. 7
Alzado con información sobre el estado de las yeserías.

Los deterioros provocados por la humedad en esta parte de la fachada son aún mayores que los que se presuponen en una superficie expuesta a la intemperie. De hecho, en la parte derecha las eflorescencias de sales (Fig. 43) y los lavados por filtraciones de agua son muy notables debido a la humedad proveniente del desagüe de la limahoya ya mencionada (y que de hecho secciona parte de la banda epigráfica de este extremo tal y como se puede observar en el gráfico de la Fig. 7).

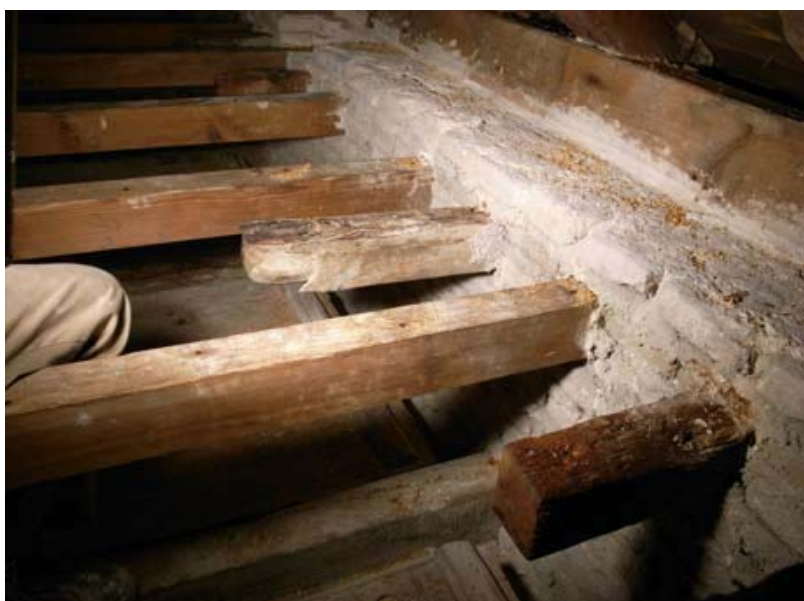
Fig. 8
Vista de la parte posterior de los canes del alero. Se aprecia la presencia de una testa aquillada.

ha permitido hacer algunos descubrimientos interesantes. Aparte de varios graffiti que indicarían actuaciones, siquiera menores, en los años 1941 y 1977⁹, se ha podido ver que todo el alero ha sido desmontado y remontado de nuevo, seguramente en la restauración acometida en 1845¹⁰. Existen numerosos elementos metálicos de atirantado y fijación, y lo que resulta más significativo, se comprueba que aproximadamente la mitad de los canes fueron sustituidos por otros nuevos, ya que mientras unos presentan un gran deterioro, especialmente en las cabezas, otros aparecen como casi recién labrados limitándose sus daños a pérdidas en la policromía que aparece en ellos sin superposición de capas. Además, la alternancia de canes en buen estado con los deteriorados indica una clara intencionalidad de respetar los originales que se suponían en mejores condiciones, reforzando el alero con la inclusión de canes con madera nueva intercalados regularmente para suplir las carencias de los antiguos. Esta forma de actuar pone en evidencia que se desmontaron todos los canes, se seleccionaron los que estaban en mejor estado y se recolocaron alternándolos con los de nueva factura.

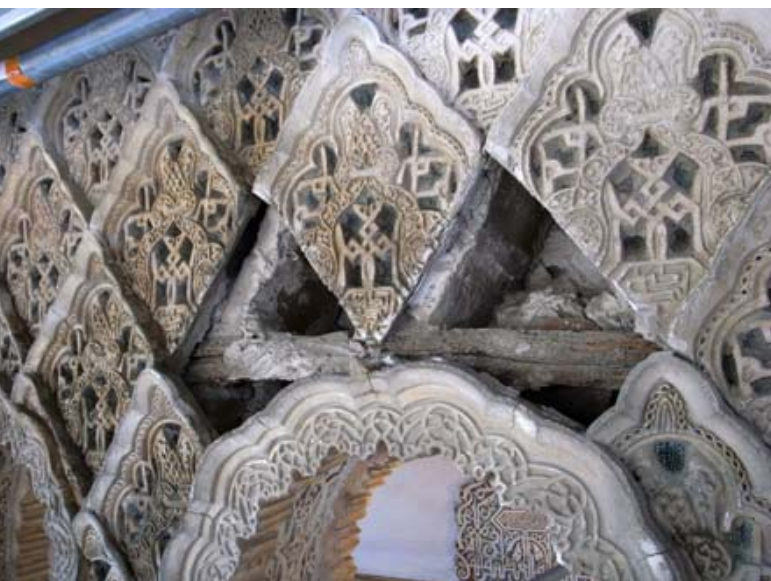
Fig. 11
Estructura interior de la sebka visible al desmontar dos placas de yeso.

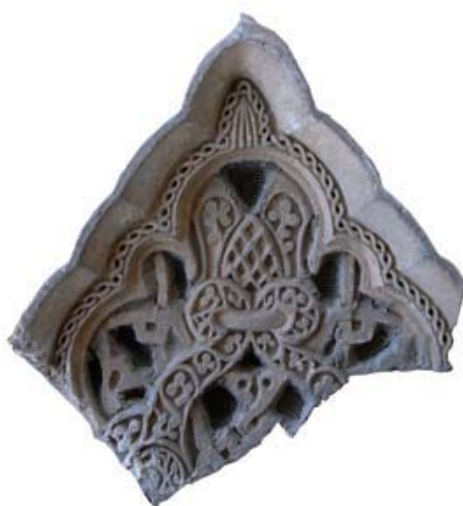
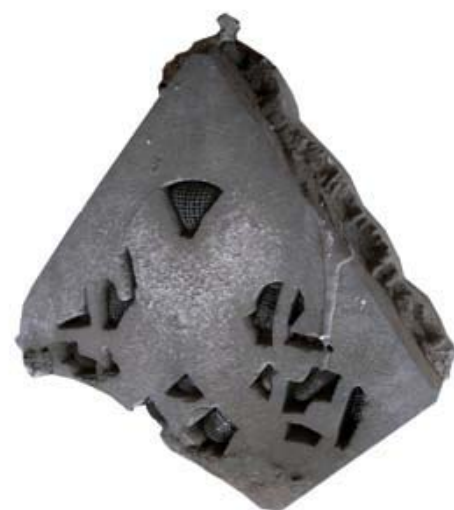
Fig. 13
Parte externa e interna de una de las placas desmontadas.

postas de piedra arrancan pequeños pilares de ladrillo en que apoyan vigas de madera situadas por encima de las claves de los arcos, de modo que estos resultan puramente ornamentales. Sobre estas vigas se dispone una celosía en trama diagonal construida con ladrillos sencillos que forman cada lado de los rombos (Fig. 11). Rematando esta trama de ladrillo se sitúa otra viga que sirve de apoyo al arcoabe (Fig. 12). La trama sirve también de apoyo a las placas de la decoración que se reciben con yeso haciendo coincidir las juntas con los cantos de los ladrillos (Fig. 13).

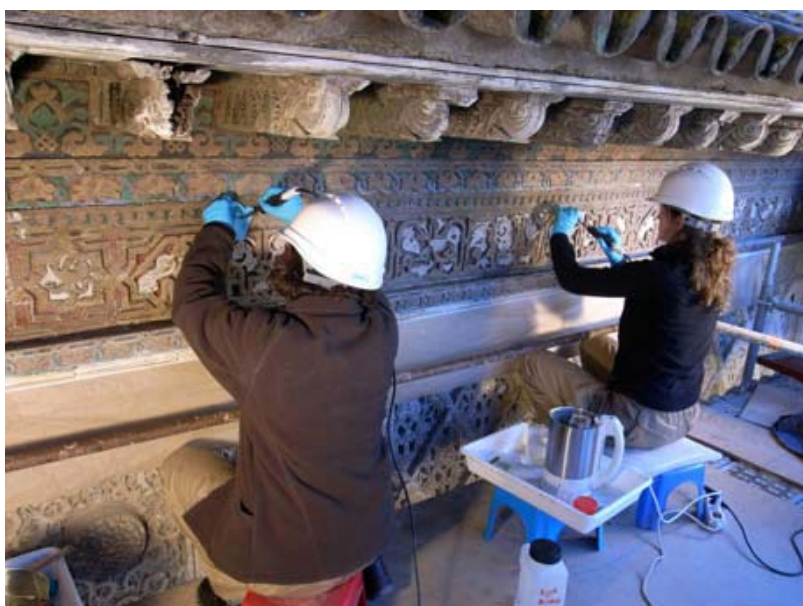
Fig. 16
Fijación de la capa pictórica del alero mediante espátulas calientes.

Seguidamente se acometió la fijación de la capa pictórica para evitar su desprendimiento durante los procesos posteriores, realizada mediante la aplicación de presión y calor de forma puntual en las zonas desprendidas o abarquilladas (Fig. 16). El estado de conservación de los estratos de preparación y policromía determinó que había que realizar la fijación total antes que ningún otro tratamiento, dadas las pésimas condiciones en que se encontraban, ya que su estado hacía imposible cualquier otra acción sin que acarrearía el peligro de pérdidas de policromía, pues cualquier vibración o pequeño golpe producía desprendimientos de escamas del color y su soporte.

La fijación se realizó con cola proteínica aplicada en caliente y presionando con espátula caliente, devolviendo las cazoletas a su forma original en la medida de lo posible. Hubo zonas en que resultó necesario realizar hasta tres fijaciones sucesivas, dada la dureza que presentaban las cazoletas formadas por el abarquillamiento de la capa pictórica. Se planteó el trabajo dividiendo el alero en cuadrantes en los que se repasaba la fijación una vez tras otra y milímetro a milímetro. Este proceso supuso más del 50% del trabajo total de restauración del alero, constituyendo un verdadero reto el conseguir que todos los estratos quedaran totalmente adheridos al soporte.

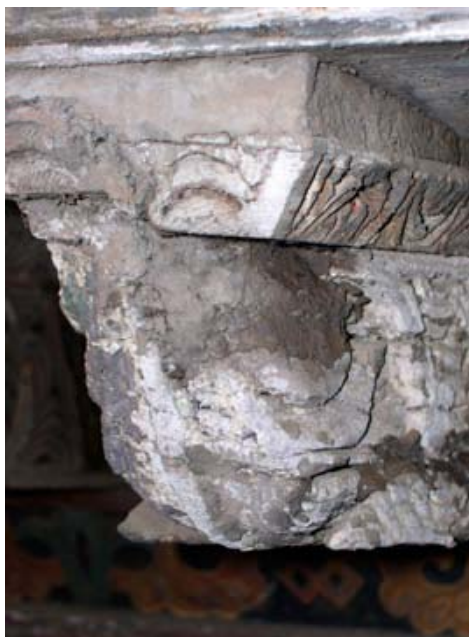
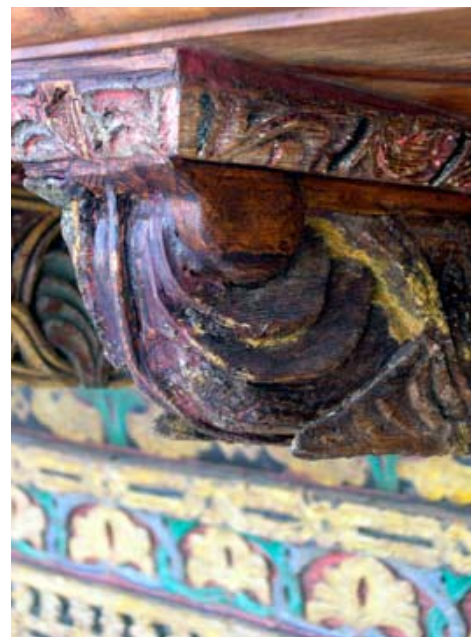
Fig. 19
Vista de uno de los canes
antes y después de su
restauración.

neo. Esta acción ha afectado especialmente a los canecillos más antiguos, que se distinguen de los repuestos en la restauración de 1845 por presentar un deterioro mayor y más visible. Las piezas desaparecidas y las lagunas de mayor entidad en el soporte se han reintegrado siguiendo diversos criterios dependiendo del tamaño de las mismas. Para las lagunas más pequeñas se empleó resina epoxi de dos componentes y en las más grandes la reposición se efectuó injertando madera de conífera tratada y muy curada. El 80% de los injertos tuvieron que realizarse en los canecillos que por ser los elementos más expuestos han sufrido mayor daño. Las grietas y fisuras se rellenaron, bien con la misma resina o, dependiendo del grosor, con finas láminas de madera de pino bien curada (Fig. 18). El adhesivo empleado ha sido acetato de polivinilo. También había muchas zonas donde la madera, por su exposición a la intemperie se había degradado perdiendo consistencia y adquiriendo en algunos casos el aspecto y la fragilidad del corcho (Fig. 19). Mediante impregnaciones sucesivas allí donde no había policromía, o bien mediante inyección, se fue aplicando una resina sintética diluida en xileno en baja proporción. De esta forma el soporte lúneo ha adquirido la consistencia necesaria.

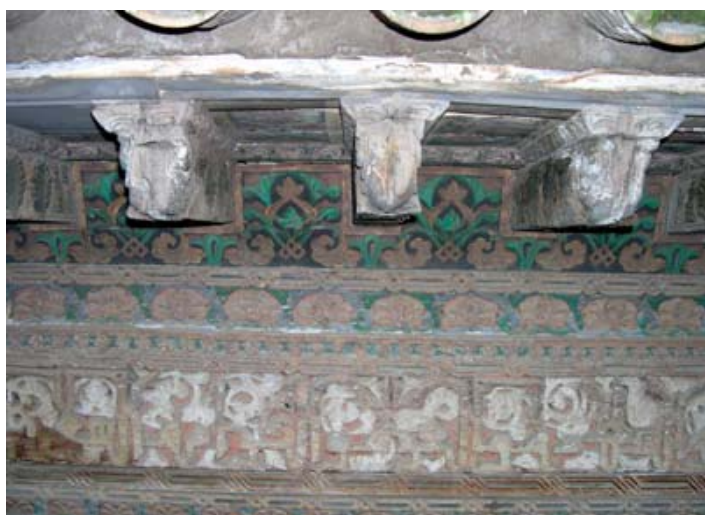
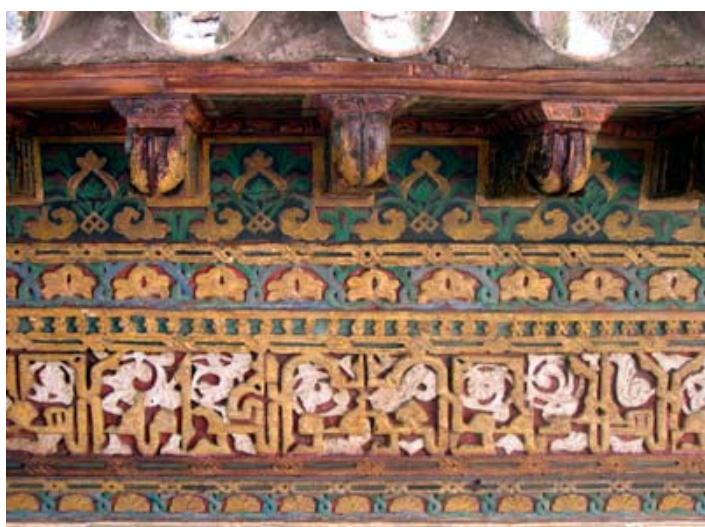
Fig. 20
Detalle del alero antes y después de la
restauración.

Dadas las pésimas condiciones de la capa de preparación y policromía se procedió a realizar una fijación de emergencia, para así poder desarrollar adecuadamente los trabajos previos de limpieza superficial (Fig. 20).

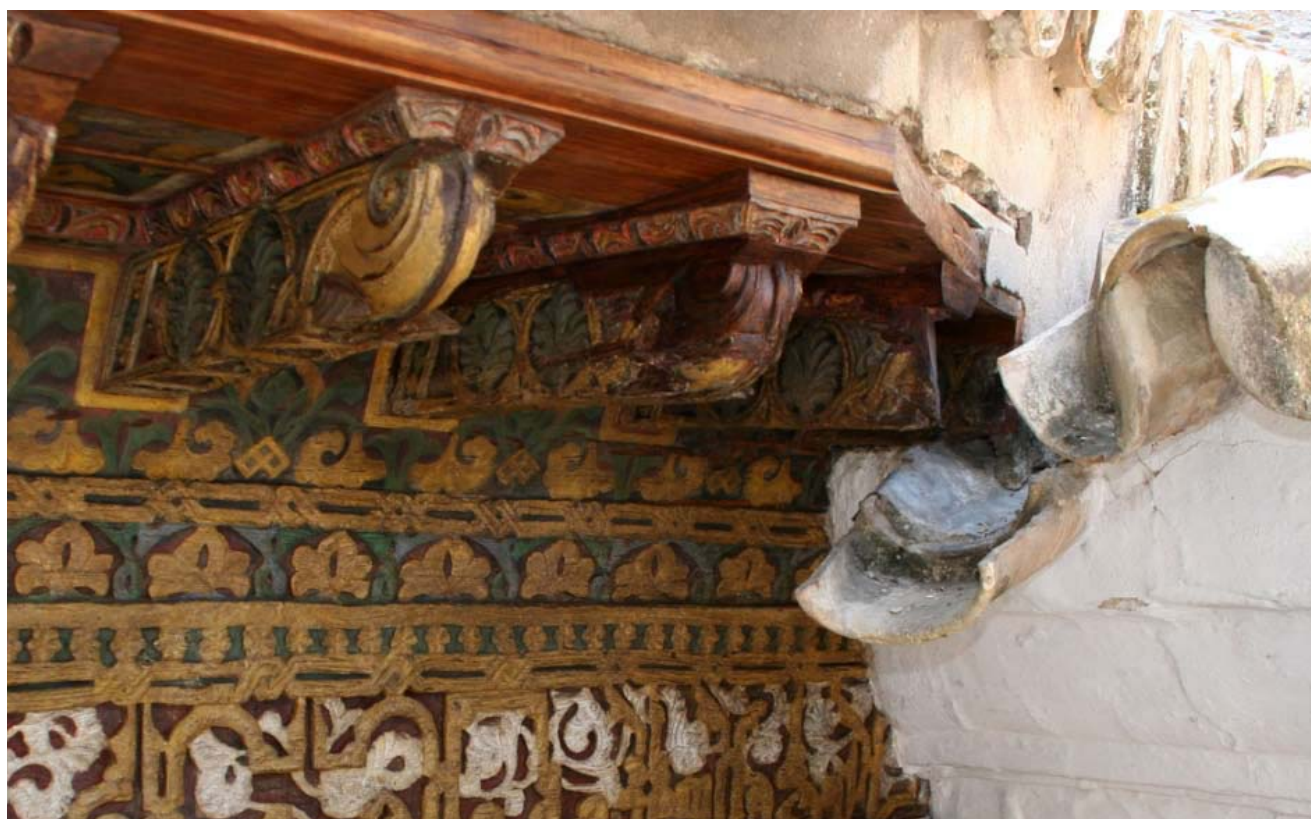
En el extremo derecho del alero se ha observado un fuerte grado de deterioro debido a la mayor exposición a la intemperie y a la existencia en el extremo de la fachada del desagüe de una limahoya de la unión de las cubiertas de este frente y del lateral del patio, lo que ha producido zonas con pérdidas totales de la capa pictórica, menor cantidad

Fig. 27
Vista del canalón que perjudica las policromías.

de pigmentos originales y mayor número de intervenciones (Fig. 27).

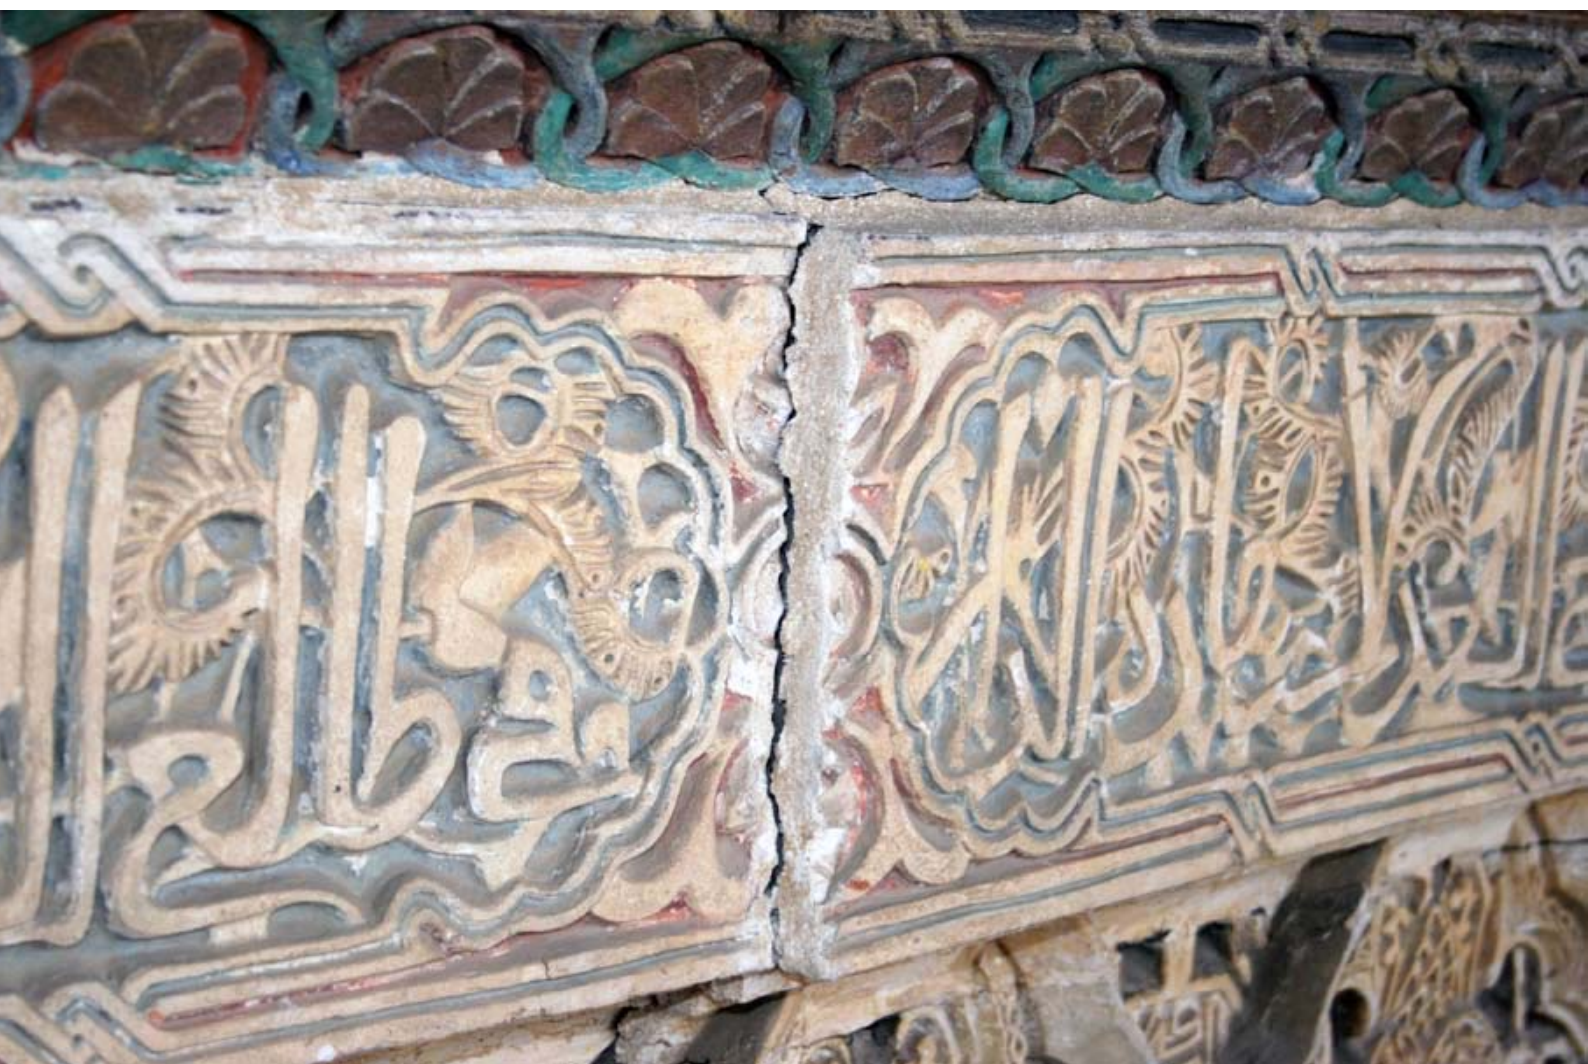
Fig. 42
Grietas en las placas de la
yesería.

Las dos alteraciones más frecuentes en las decoraciones de yeso son las grietas (Fig. 42) y los deterioros por causa de la humedad. En el caso de las grietas, su localización suele coincidir con el trazado de las líneas de unión entre placas realizadas mediante molde, lo cual es lógico puesto que estas zonas están más expuestas a tensiones y la unión entre las mismas es más débil.

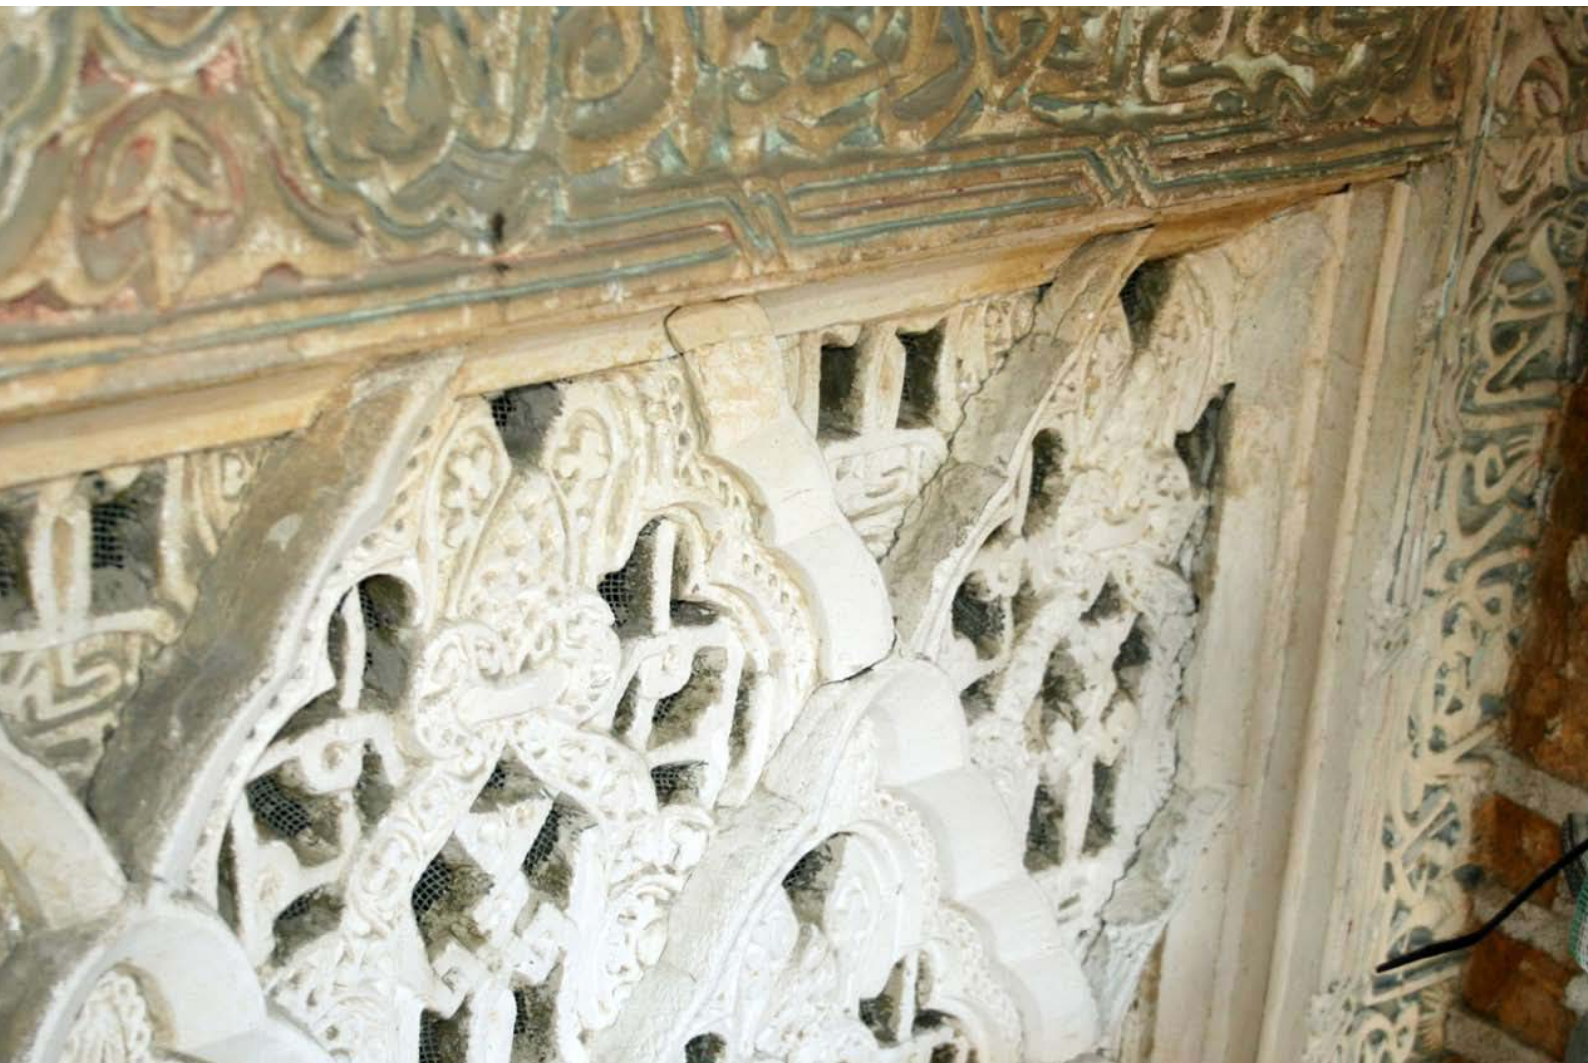
Fig. 43
Eflorescencias de sales, pérdidas de material por efecto del agua y depósitos de suciedad.
